# DÖKÜM HATALARI ATLASI

# analysis of CASTING DEFECTS

TÜDÖKSAD tarafından yayınlanmıştır.

an American Foundrymen's Society publication

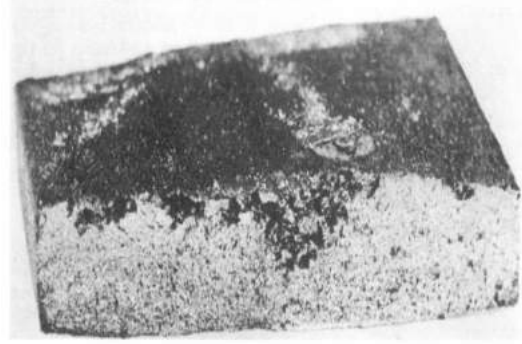
Şekil 3.2 Sfero dökme demirde curuf

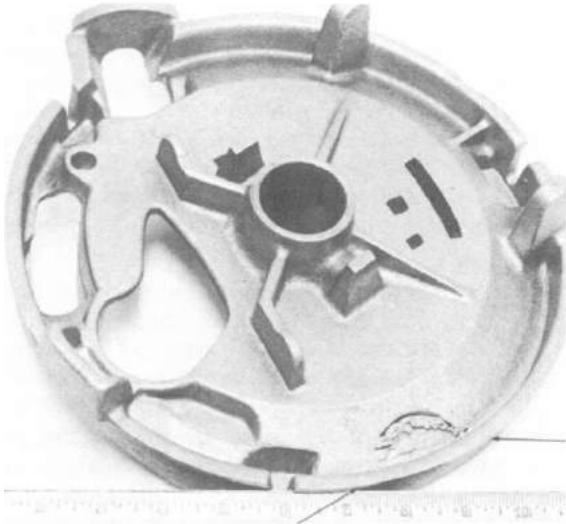
Şekil 5.2. Düşük kum mukavemetinin neden olduğu kum yalaması

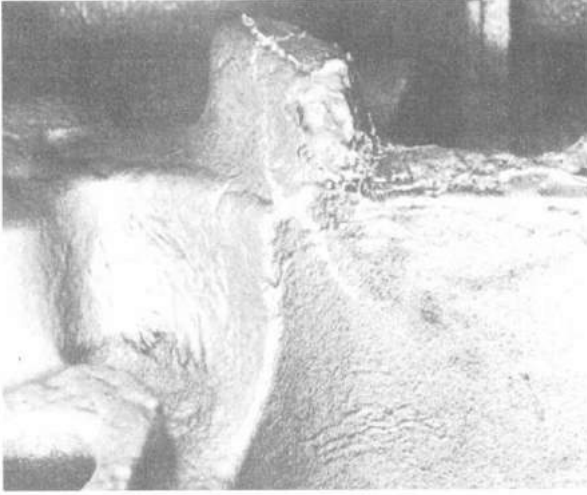
Şekil 6.2. Yetersiz curuf tutulması, pota curufunun boyun üstünde birikmesine neden olmuştur.

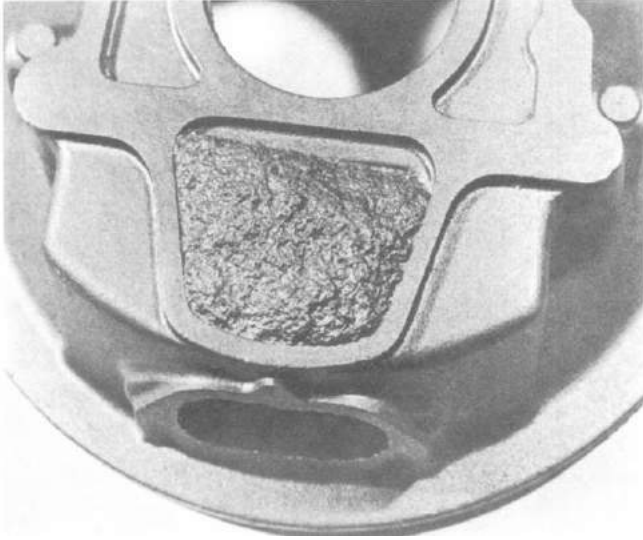
Şekil 7.2. Düşen cepteki yetersiz sıyırma açısı hataya neden olmuştur.

Yetersiz sıyırma açlarına sahip derin cepleri gerektiren dizayn hataya katkıda bulunan bir faktördür. Bu durumda, modelden sıyırma esnasında kalıp çatlayabilir ve daha sonra zayıflayan kalıp kopabilir. Bu dizaynlar maçı kalıplamayı gerektirir. Yetersiz sıyırma açısının neden olduğu bir kalıp kopuğu Şekil 7.2'de gösterilmiştir.

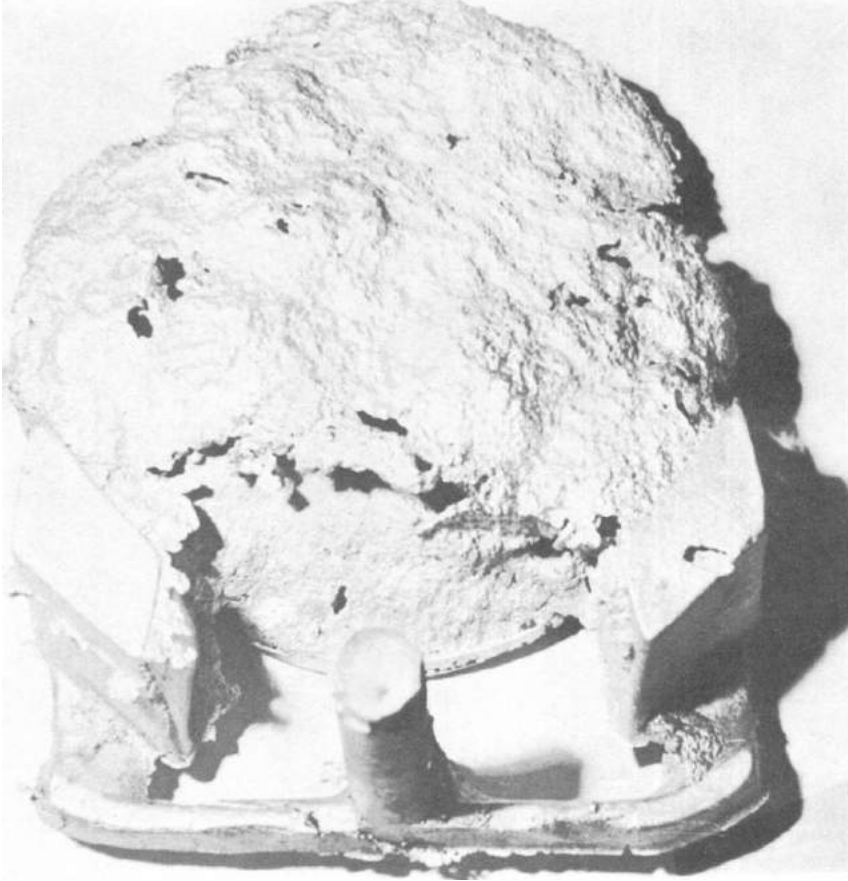
Şekil 7.8. Kalıp üstüne ağırlık düşürülmesi.

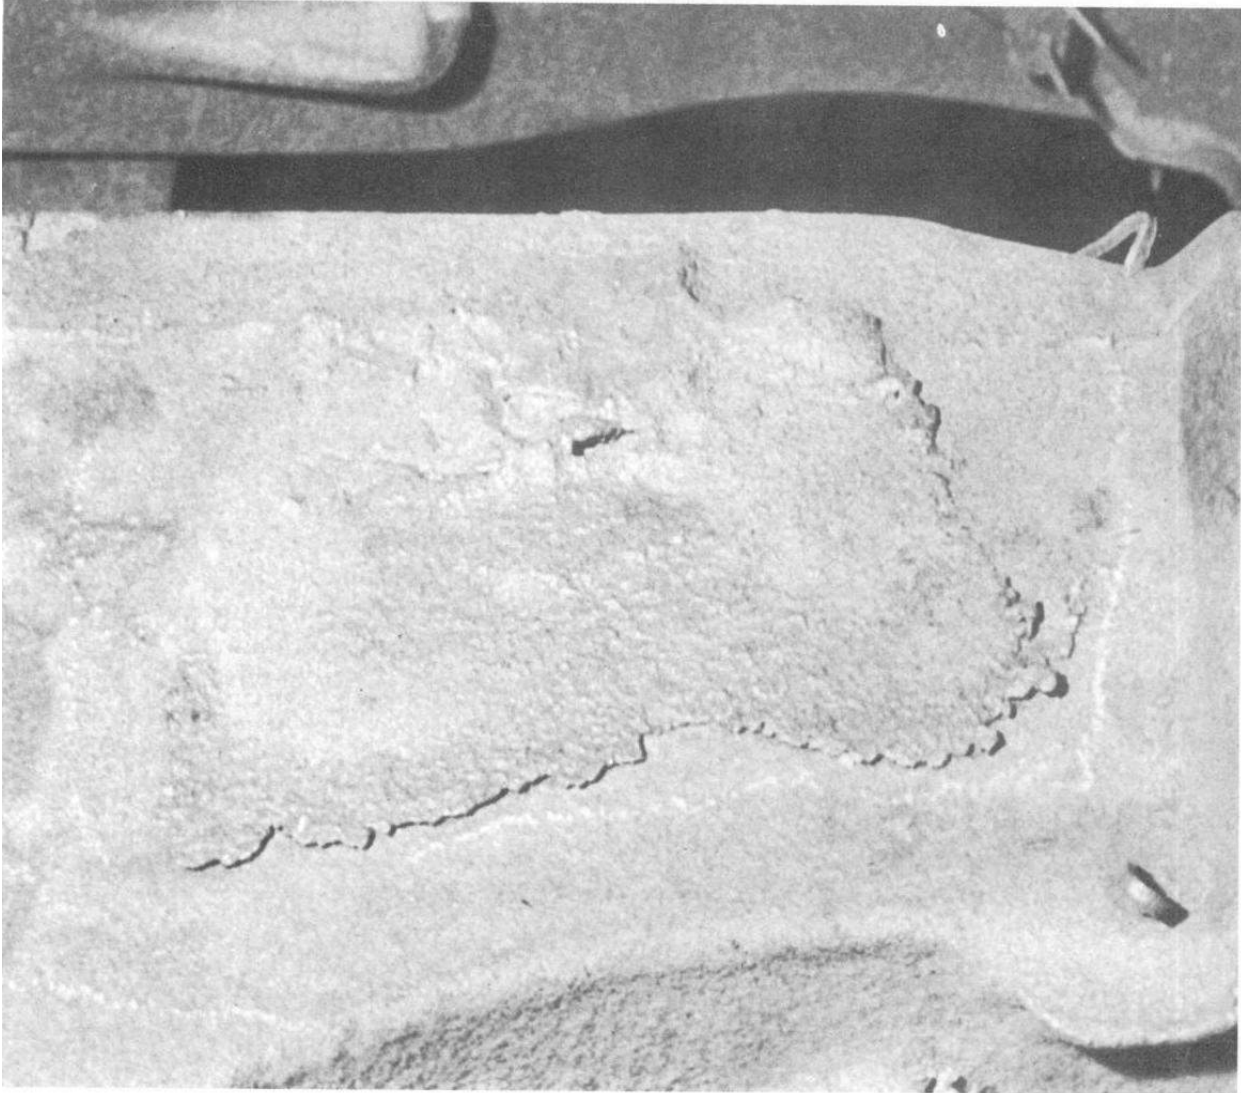
Şekil 9.2. Yavaş döküm hızının, metal teması öncesi üst derecenin aşırı ısınmasına sebep olmasıyla oluşan genleşme dartı.

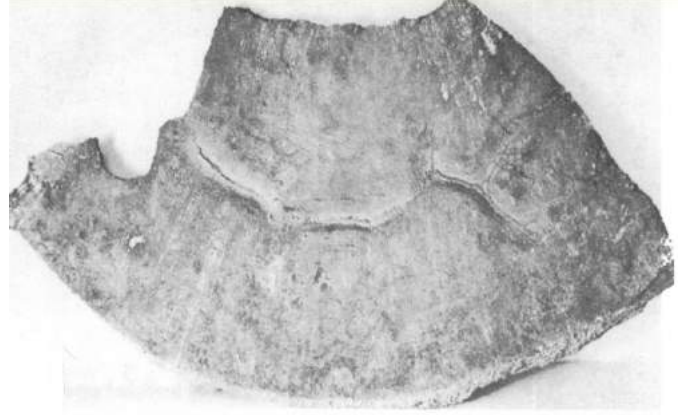
Şekil 9.7. Yetersiz kömür tozu veya yastıklama türü malzemeler nedeniyle oluşan damarlaşma (temizleme öncesi dart vardı).

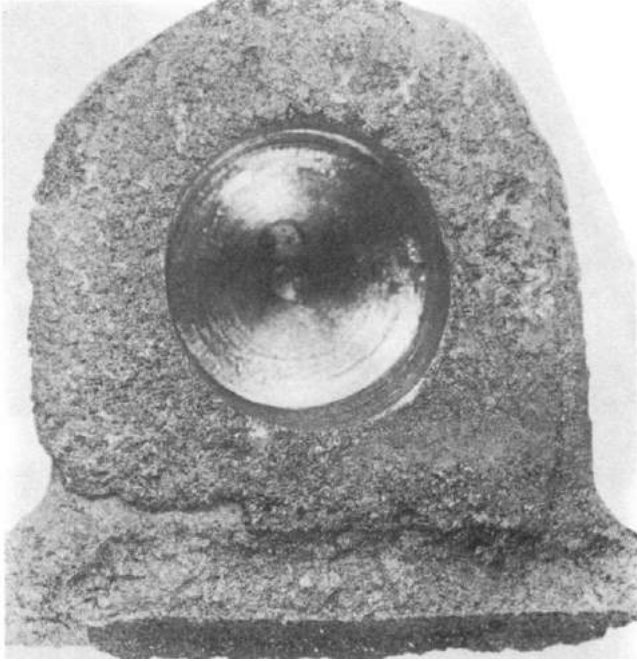
Şekil 10.2. Kumdaki aşırı nem, penetrasyona sebebiyet vererek, kalıp yüzeyinin parça yüzeyine tamamen kaynaması ile neticelenmiştir.

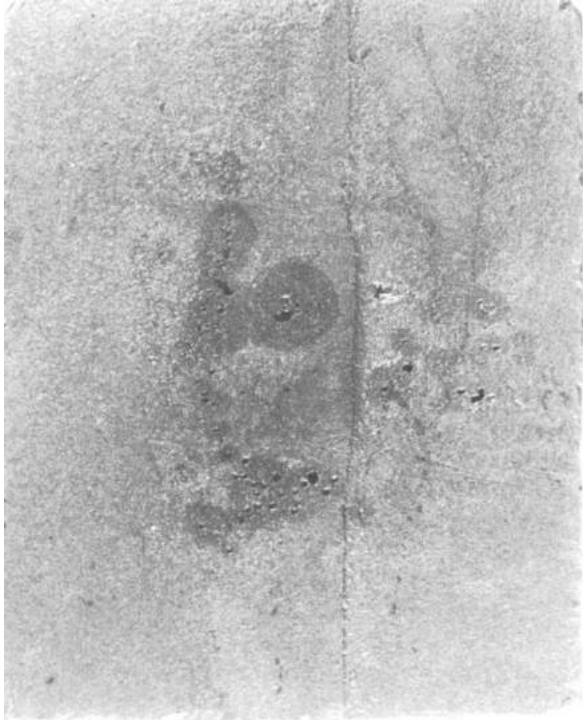
Şekil 11.4. Bir küresel grafitli dökme demirde yolluk sistemindeki türbülans akışın sebep olduğu karınca hataları.

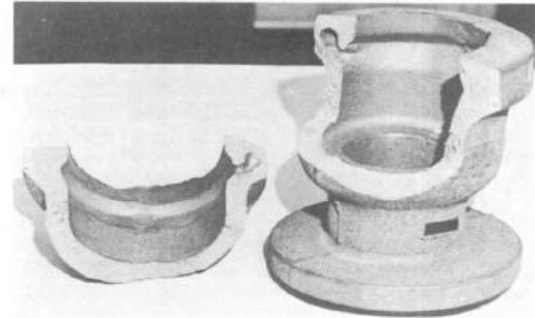
Şekil 11.11. Maça boyasının zedelenmesi sonucu oluşan gazın kalın kesitlere yönelmesi.

Şekil 11.11 kırılmış maça boyalı yüzeylerin bir sonucu olarak kalın kesitli parçalara bir gaz boşluğunun sıkışmasını göstermektedir.

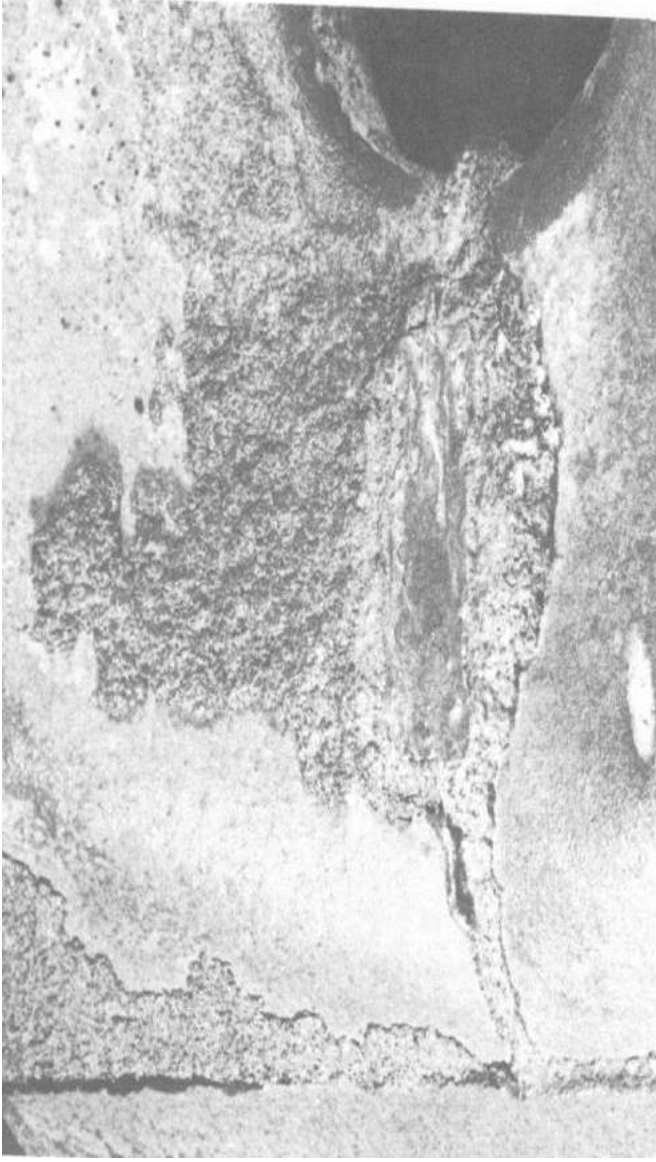
Şekil 16.2. Keskin köşeler ve sıcak bölgeler kum emmesine en çok eğilimli bölgelerdir.

Keskin köşelerin veya sarkık veya çıkıntılı kesitlerin kullanımının zorunlu olduğu veya ince maça veya kum kesitlerinin kullanımının zorunlu olduğu ve çevresindeki metalin yoğunluğunun fazla olduğu durumlarda parça dizaynı, kum emmesi hatasına katkısı olan bir faktördür (Bakınız Şekil 16.2). Bu tip dizaynlar kalıp veya

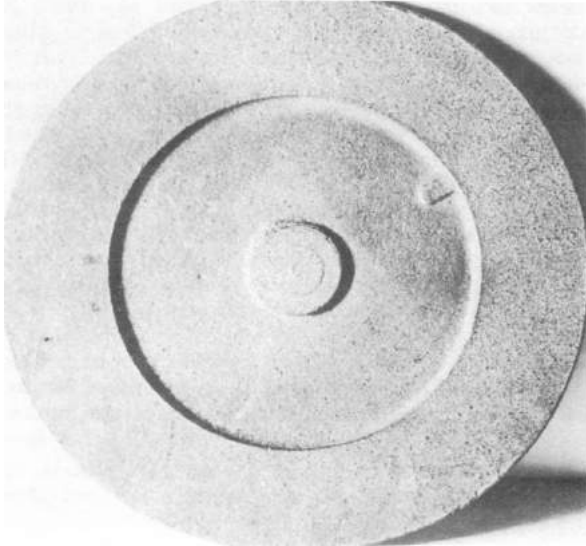
Şekil 22.1. Tipik bir kalıp esnemesi hatası görülen bir döküm parçası.

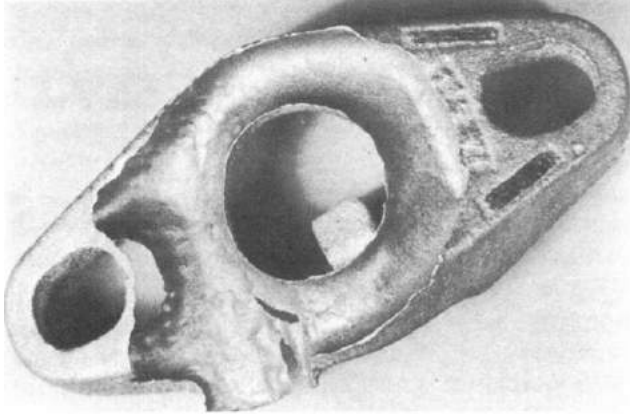
Şekil 24.9. Kalıp konveyör üzerinde hareket ederken ve katılaşmadan önce ceketlerin kaydırılması forsaya neden olmuştur. Başlangıçta kalıp doluydu.

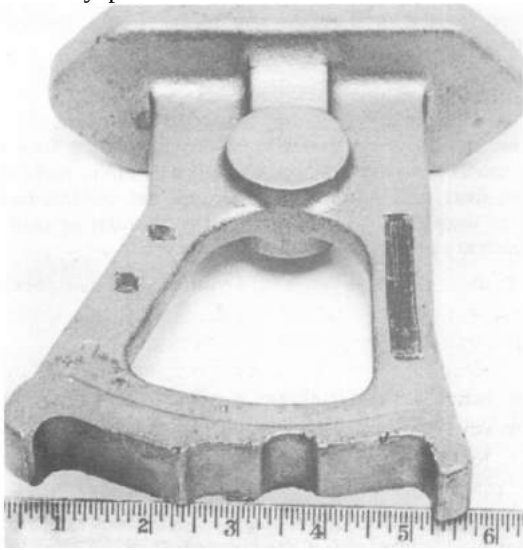
Şekil 27. 2. Kesintili dökümden kaynaklanan saçma.

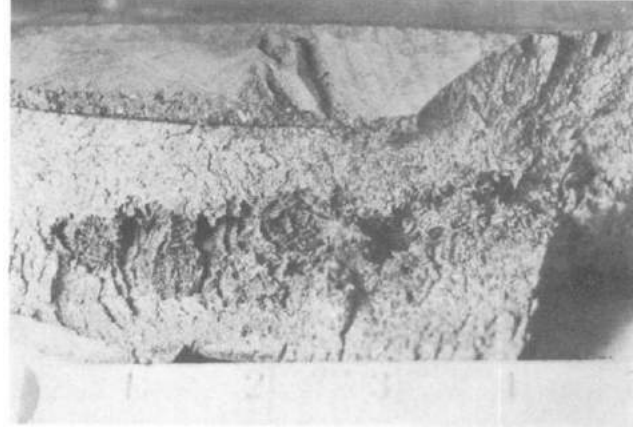
Şekil 28.1. Beslenemeyen kalın bir kesitte oluşan tipik bir çekinti boşluğu hatası.

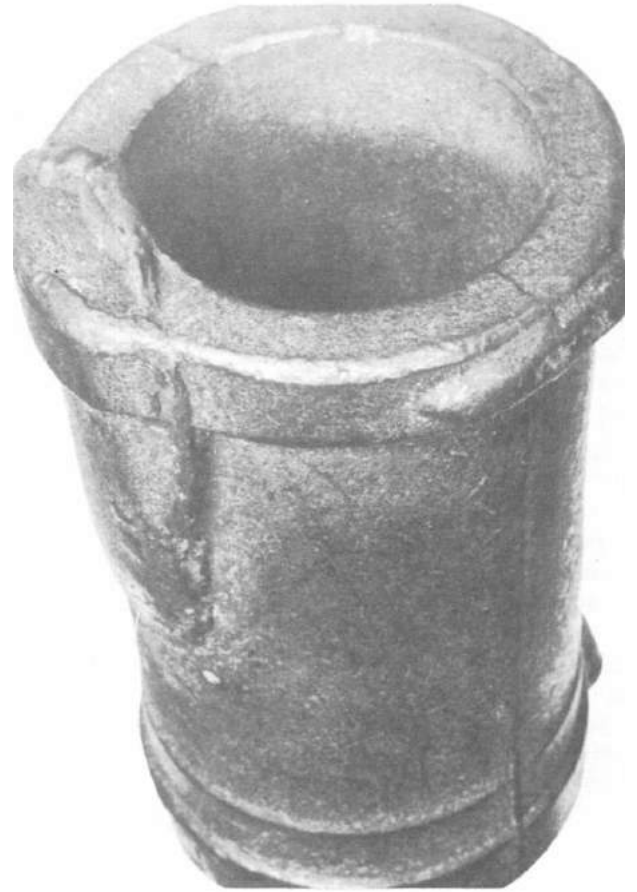
Şekil 30.2. Damarlı kalıp şişmesi

Damarlı şişme, üzerinde damar olan kalıp şişmesidir (Şekil 30.2). Sıvı madenle temas halinde kalıp deformasyonu kalıpta çatlak açmaya yetecek olduğu durumda, bu hata oluşur. Maden, oluşan çatlığa dolup, çapak veya damar oluşturur.

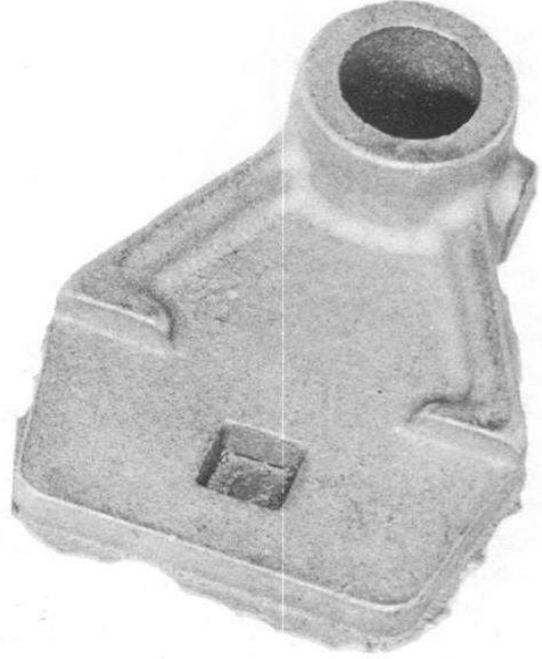
Şekil 30.7. Kalıptaki yumuşak sıkıştırma ayırım yüzeyinde döküm tarafından şişmeye neden olmuştur.

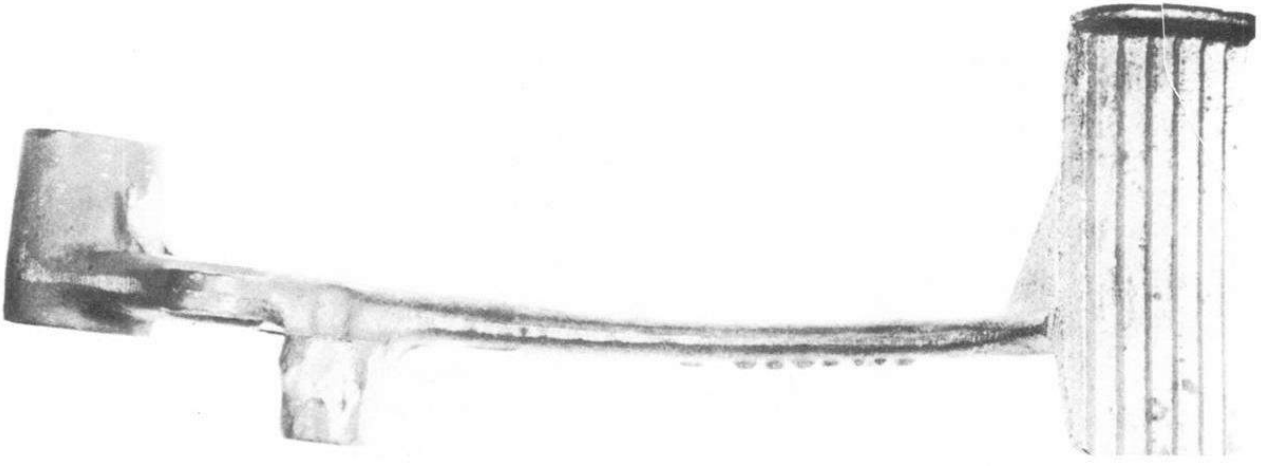
Şekil 32.3. Temperleme işleminden sonraki dengesiz soğuma parçada atıklığa yol açmıştır.
